## ATUALIZAR/REPARAR NEW TORNADO

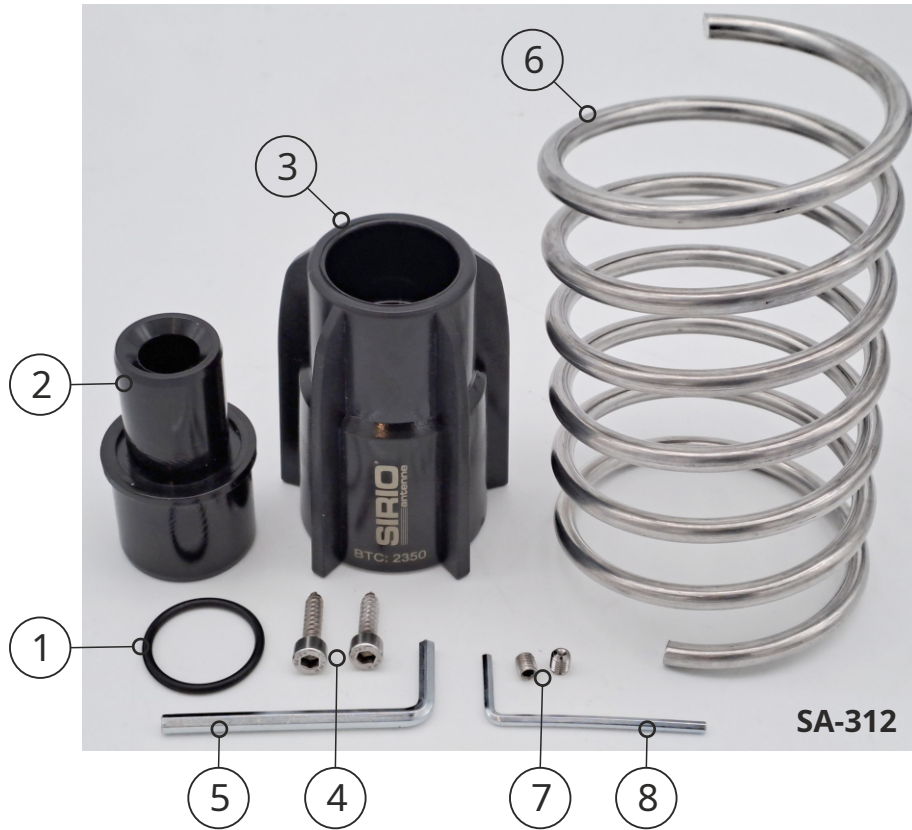
**1**

Identifique os parafusos de fixação da bobina, remova-os e retire a bobina.

Use uma broca de  $\varnothing$  4 mm. Perfure as cabeças dos dois rebites e remova-os. Separe os tubos superior e inferior do isolador antigo ou danificado.

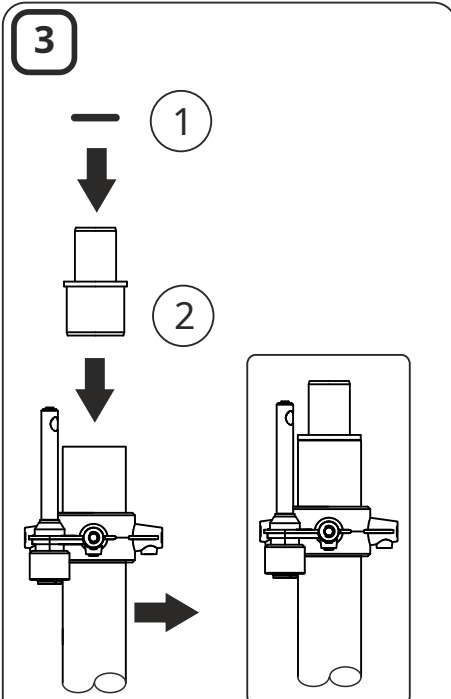
**3**

Insira o anel de vedação (1) no isolador (2). Insira o isolador na seção inferior de alumínio.

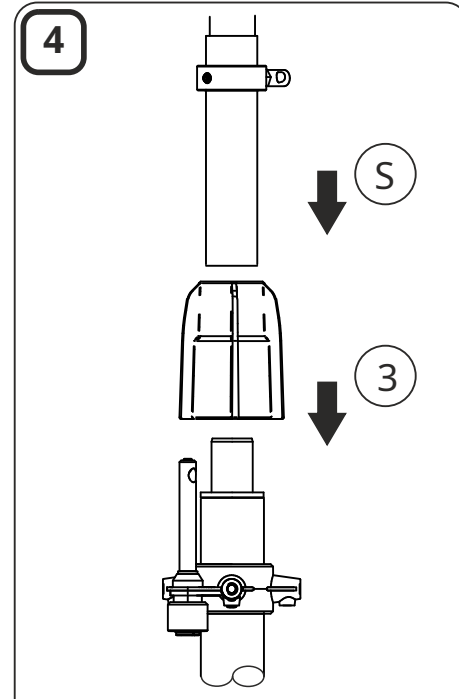
**4**

Insira o novo isolador com alhetas (3) na seção superior de alumínio (S) no novo isolador (3)

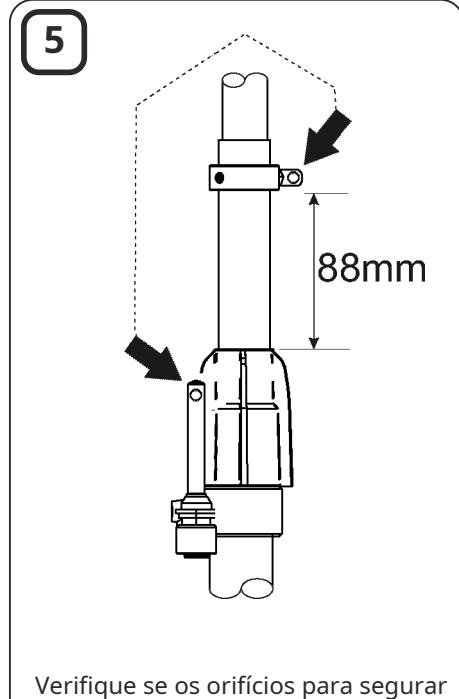
**5**

Verifique se os orifícios para segurar a bobina estão alinhados de forma oposta, conforme mostrado na imagem. Verifique a distância entre o anel e o isolador (88mm)

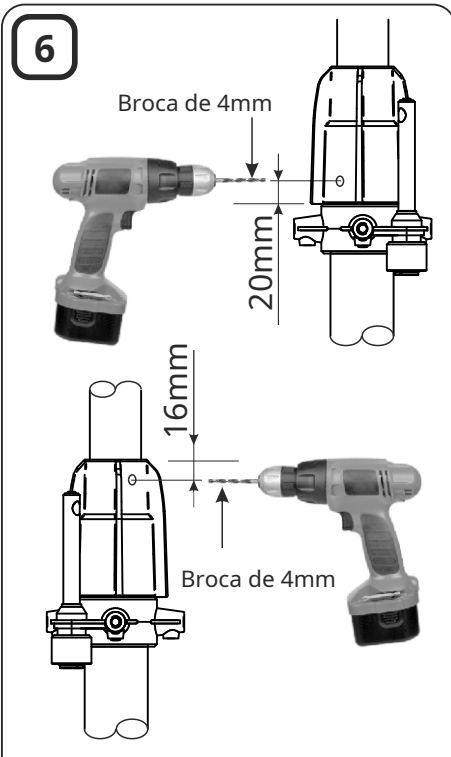
**6**

Use um furador com broca de 4 mm e faça dois novos furos conforme mostrado na imagem.

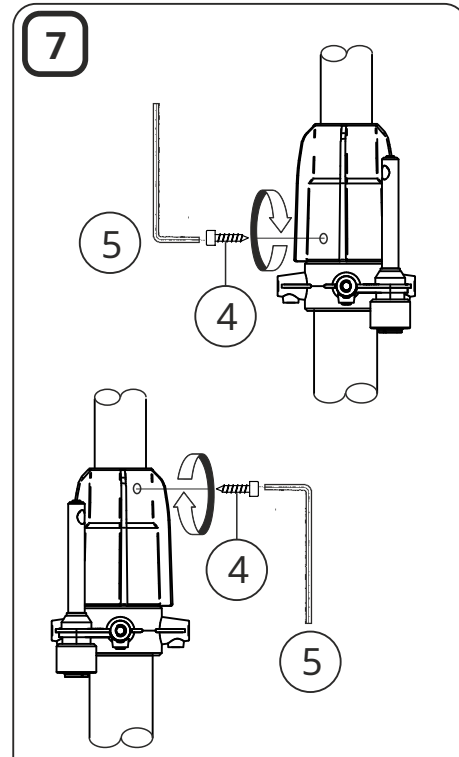
**7**

Fixe o novo isolador usando os dois parafusos auto-roscantes (4)

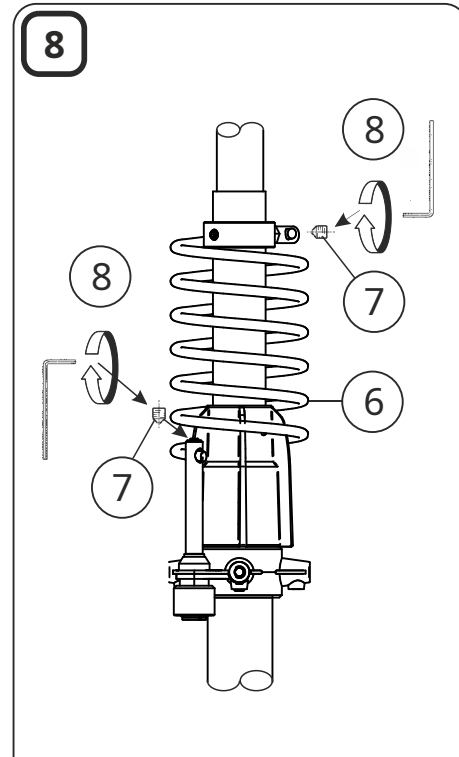
**8**

Coloque a nova bobina (6) e fixe-a com os dois parafusos allen (7). Não force a posição da bobina.
